Złączki śródprzęstowe do przewodów ACCC®

Zircon Poland Sp. z o.o.

Warszawa, listopad 2013

Kilka wyjaśnień nt. tego co piszą i mówią przedstawiciele niektórych firm o naprawie przewodów z rdzeniem kompozytowym za pomocą złązek śródprzęsłowych

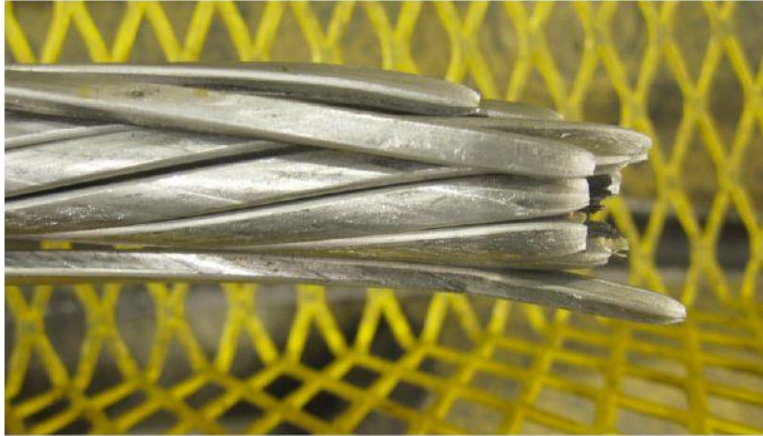
Figure 7 Magnified View of Conductor Aluminum Strands at Breaking Point

„The core breaks at about 2% at ultimate failure, and the Al strands near the core break area will experience 'necking', before tensile failure, limiting the break in the aluminum strands to a localized area, and the rest of conductors (AL or core) will only be subjected to no more than 2% strain. In fact, in ACSS, the steel will stretch to around 4% before it breaks, elongating the aluminum strands more than an ACCC® would under similar breaking conditions.

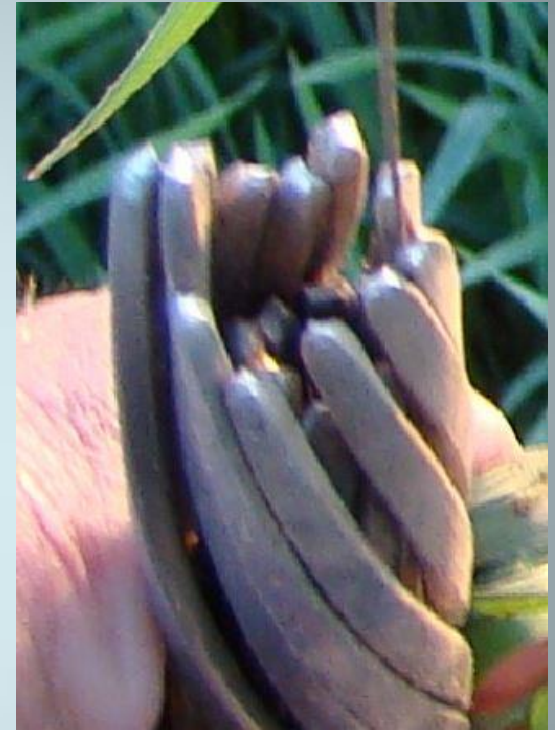
Linia Kozienice-Mory 220 kV złączka śródpnęsłowa zainstalowana w 2008 r. po zerwaniu przewodu – foto z 2013 r.

5 lat bezawaryjnej pracy, czasem w ekstremalnych warunkach

W Polsce 2 złączki śródprzęsłowe wiszą na przewodzie ACCC® bezawaryjnie na linii Kozienice-Mory od około 5 lat (fot. w zał.)

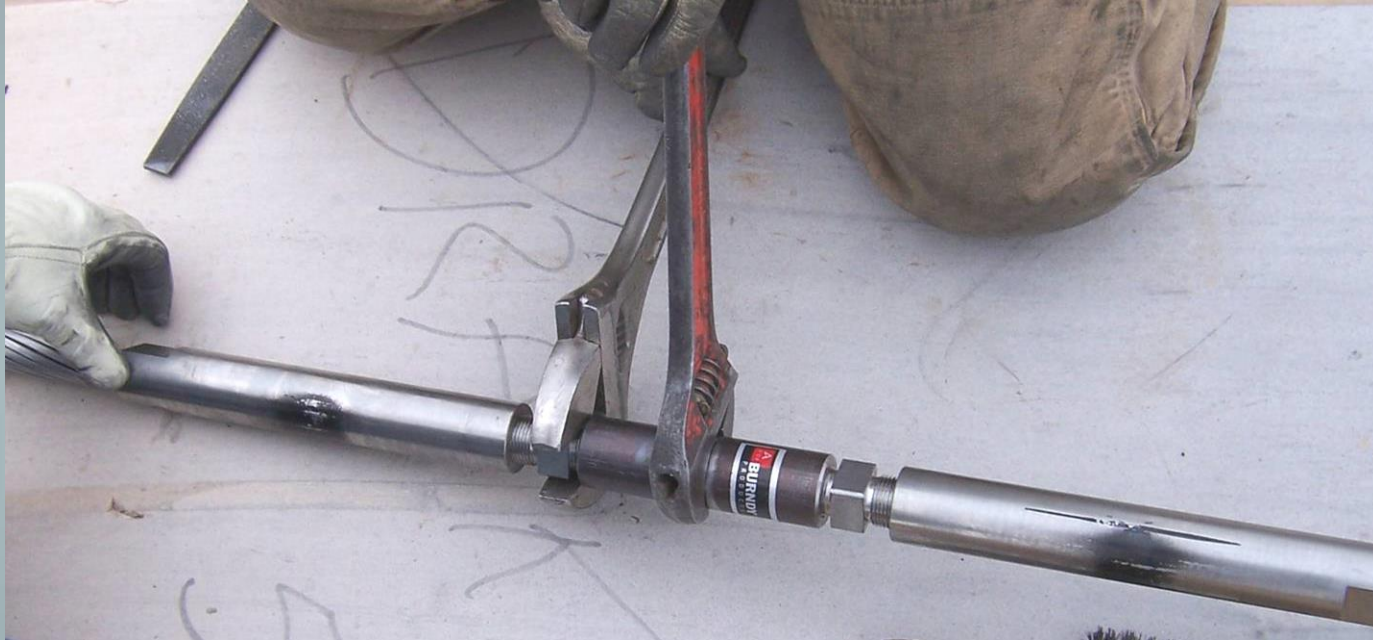
Złączka śródprzęstłowa to dwa uchwyty odciągowe skręcone śrubą rzymską.

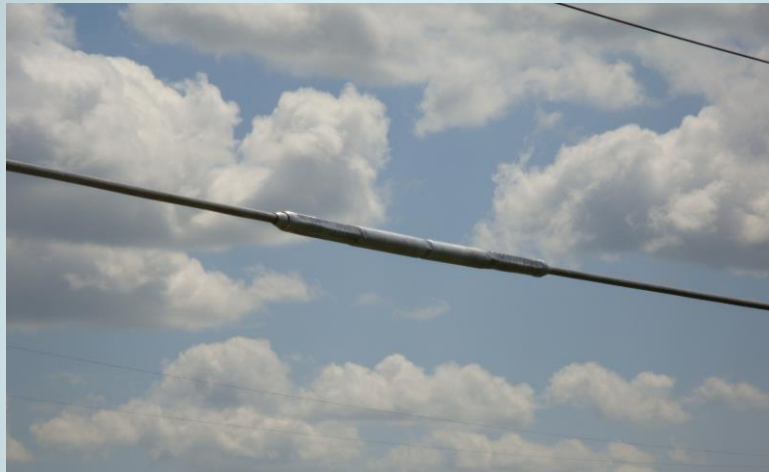
Przewód ACCC® nie wymaga wymiany całej sekcji po zerwaniu

Do naprawy zerwanego ACCC® stosowane są złączki śródprzęsłowe i nie trzeba wymieniać całej sekcji, za wyjątkiem ekstremalnych przypadków, które to by uzasadniały.
